Rehabilitering og utvidelse av Ellingsrud skole - uttalelse fra skolen om viktige prioriteringer

Utdanningsetaten i Oslo kommune

19.10.2018

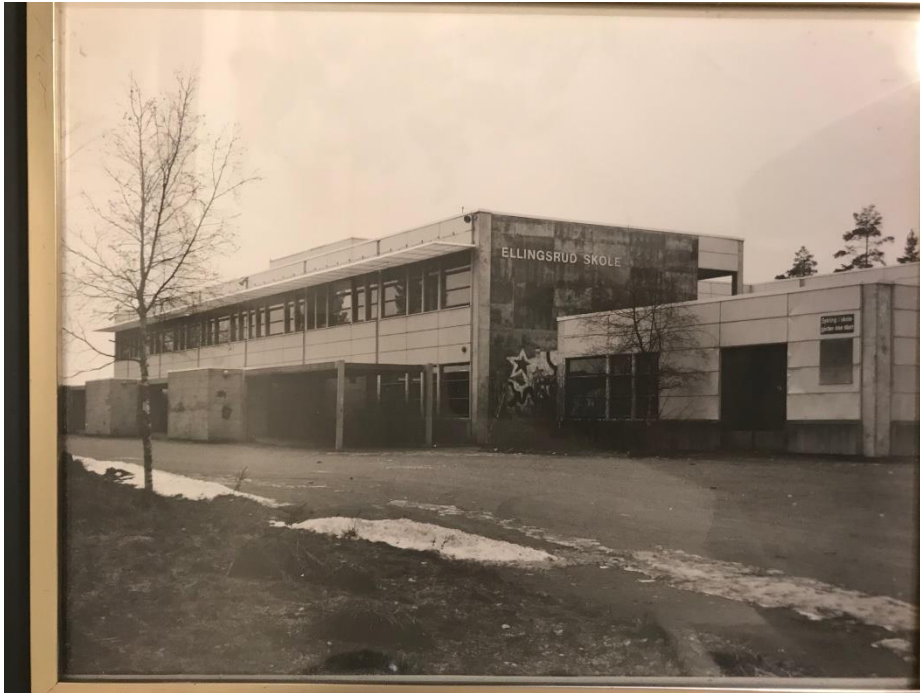
Bildet over viser skolen på begynnelsen av 80-tallet, altså som relativt nytt bygg.

Fasaden, som besto av hvite metallplater og ubehandlet mur, har blitt endret og vinduer skiftet, men utover det er lite gjort. Øraker skole, som i sin tid var identisk med Ellingsrud og var ferdig samtidig, har gjennomgått to omfattende rehabiliteringsprosesser.

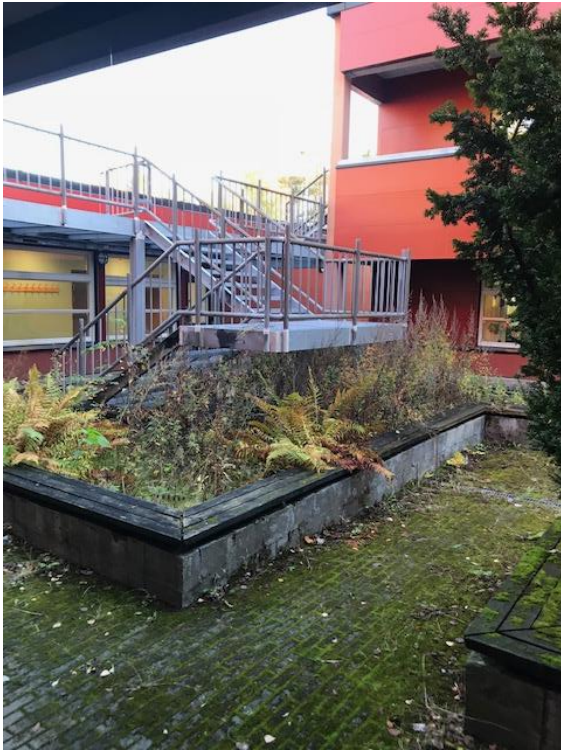
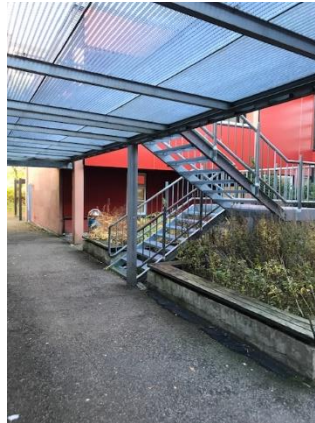
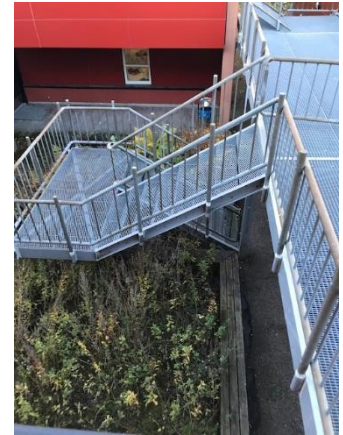
Eksisterende atrium:

Skolens atrium, mellom de to eksisterende bygg, er et uteområde som ikke fungerer etter intensjonen. Det må kunne karakteriseres som en mislykket arealutnyttelse. Det kommer ikke sol ned til området, det gir ingen skjerming for regn, det er vanskelig å måke snø der, det har aldri vært et attraktivt område å oppholde seg for elevene.

Når det bygges ytterligere en etasje over eksisterende kunst og håndverksbygg vil området bli enda mørkere og totalt uegnet som uteareal.

Som en integrert del av skolens innendørsareal med glasstak over og glassvegger rundt, vil området ha et stort potensiale og kunne dekke mange av skolens nevnte behov.

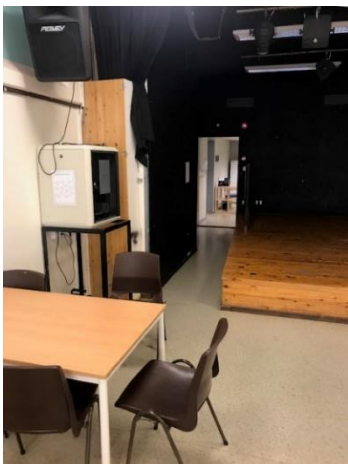
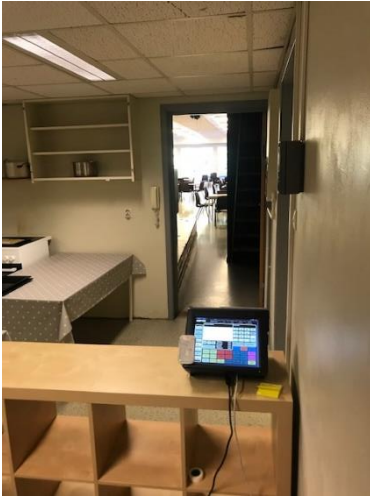
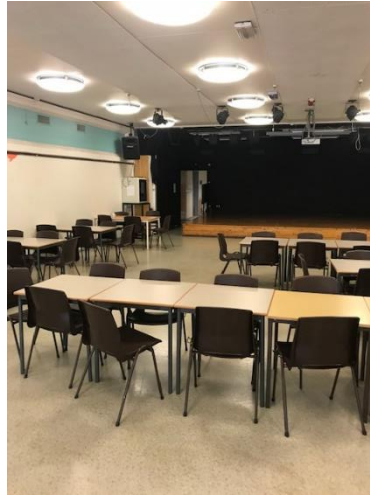
Kjøkken/ kantine:

Skolen drifter nå en kantine med tilberedning og salg fra kjøkkenet ved samlingssalen, og samlingssalen som oppholdsrom for elevene. Lokalitetene er upraktiske og kapasiteten i forhold til arealet er allerede sprengt, selv med bare 230 elever (10 klasser)

Elevene må sluses igjennom kjøkkenet for å handle, køen blir lang og tar tid, og det er ikke sitteplasser nok til alle.

Samlingssalen må stadig rigges om, da den også skal brukes til andre formål, som møter og konserter.

Nåværende ordning kan ikke gjennomføres med utvidet elevantall. Ved rehabiliteringen må det tilrettelegges for mer praktisk kantinedrift med god kjøkkenkapasitet,

hensiktsmessig utforming for tilberedning og salg,
hensiktsmessig plassering og flere gode oppholdsområder for elevene.
